## **COMMUNE DE LA VERRERIE** **Tous secteurs**

# **Plan Général d'Evacuation des Eaux**

## **Version 2**

PHASES I et II

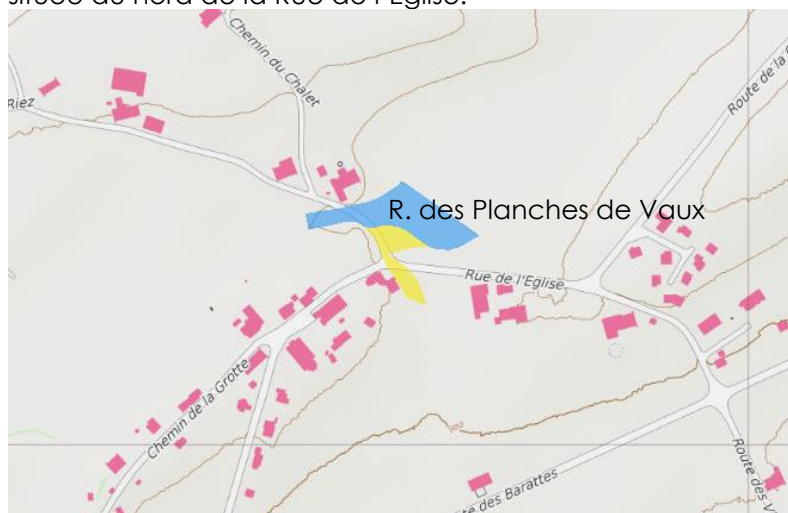
La seule zone de danger concernant les inondations se trouve à proximité d'un cours d'eau sous-tuyau, dont le tracé précis n'est pas très clair, et qui a donné lieu à des échanges entre la commune et le canton (SLCE). Il s'agit du Ruisseau des Planches-de-Vaux. La zone de danger est située au nord de la Rue de l'Eglise.

Figure 1. Extrait de la carte des dangers naturels liés aux crues, secteur Le Crêt.

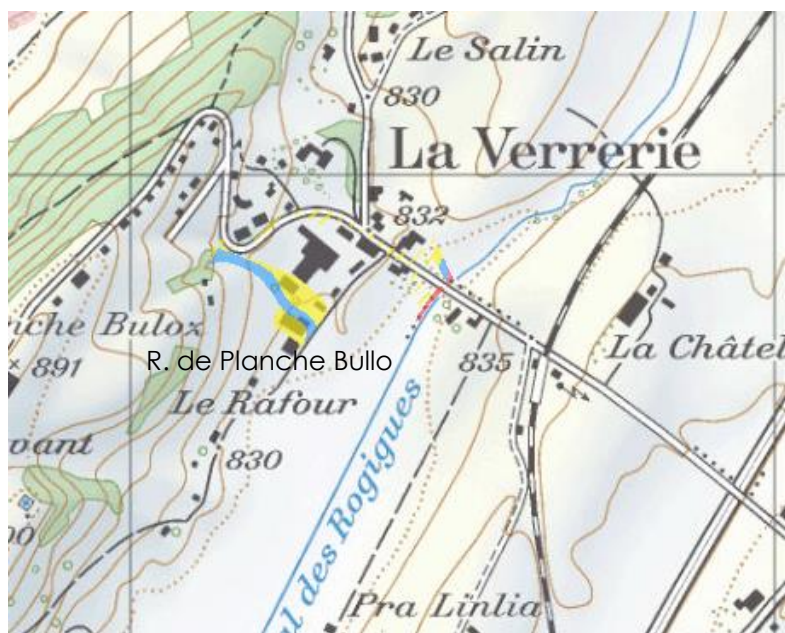
Figure 3. Extrait de la carte des dangers liés aux crues, secteur Progens.

Le Ruisseau de Planche Bullo est mis sous tuyau avant de se déverser dans le Canal des Rogiques. Le diamètre est insuffisant pour la crue centennale, c'est pourquoi il en résulte une zone de danger faible à moyenne.

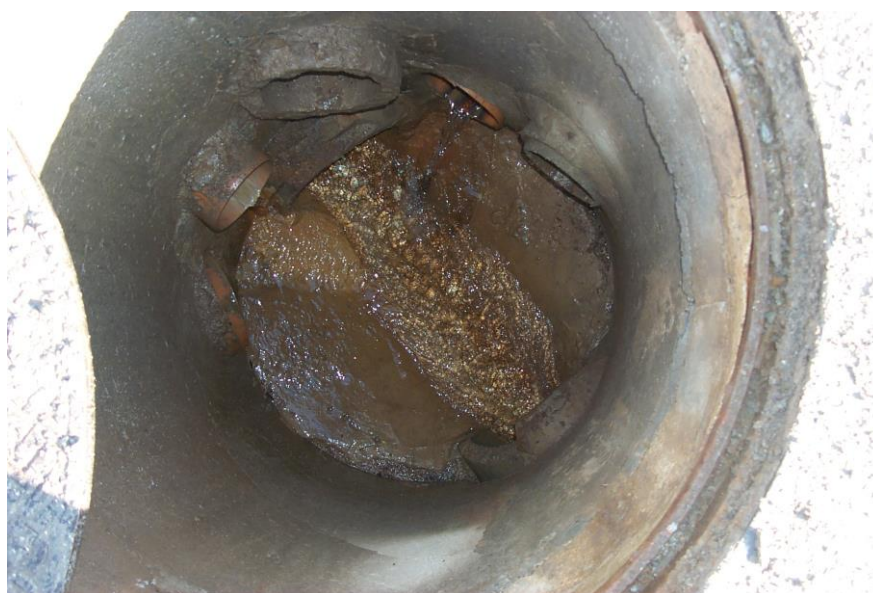
## Schéma, photos

| | Canal 1 | Canal 2 | Canal 3 | Canal 4 | Canal 5 | Canal 6 | Canal 7 |
|---|---|---|---|---|---|---|---|
| Rem. | | | | | | | trop plein |

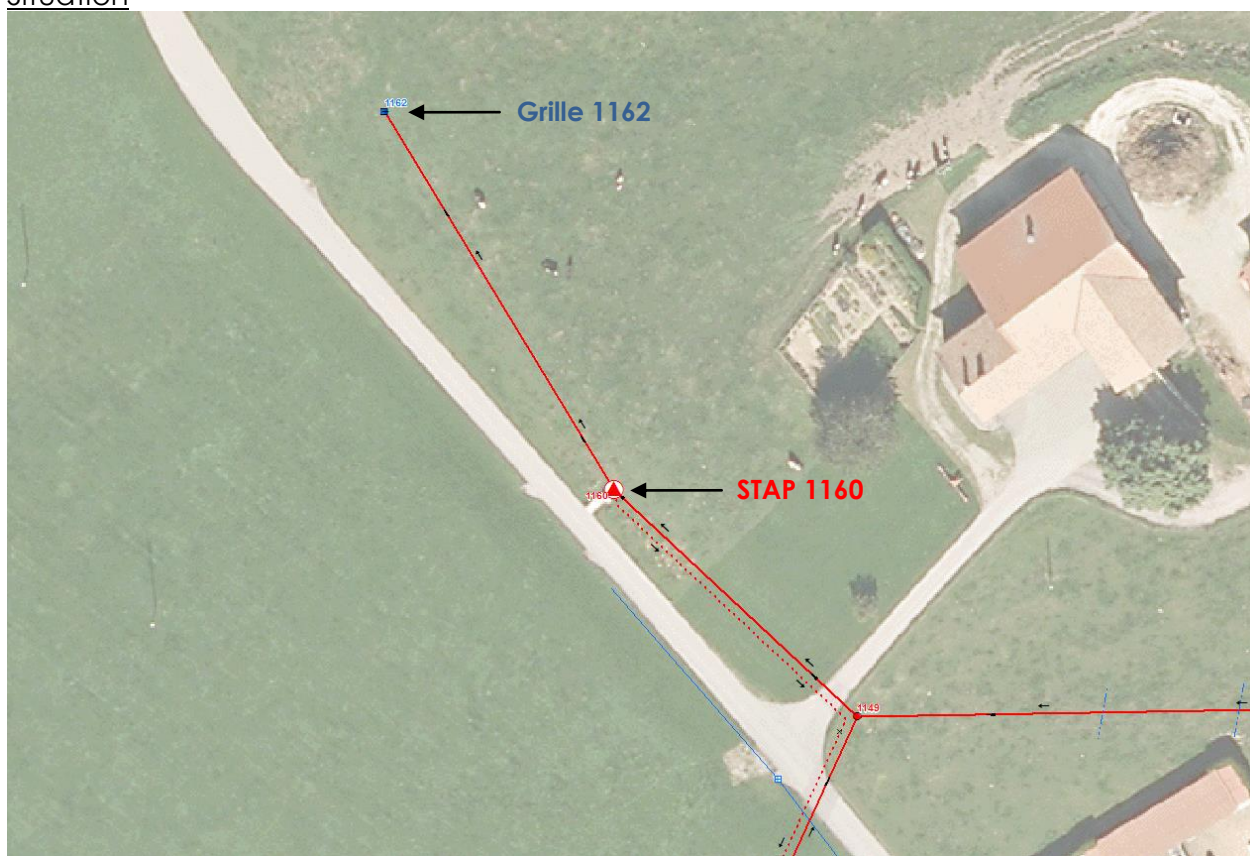
**STAP 23261160**Situation

Emplacement du point de rejet du trop-plein de la STAP : dans la grille communale 1162 (voir plan ci-dessus). On ne sait pas à quoi cette grille est raccordée.
